【公衆衛生】 原著

小動物処理ラインにおける汚染実態調査と それを基にした衛生指導について

八雲食肉衛生検査所（〒049-3123 二海郡八雲町立岩356）

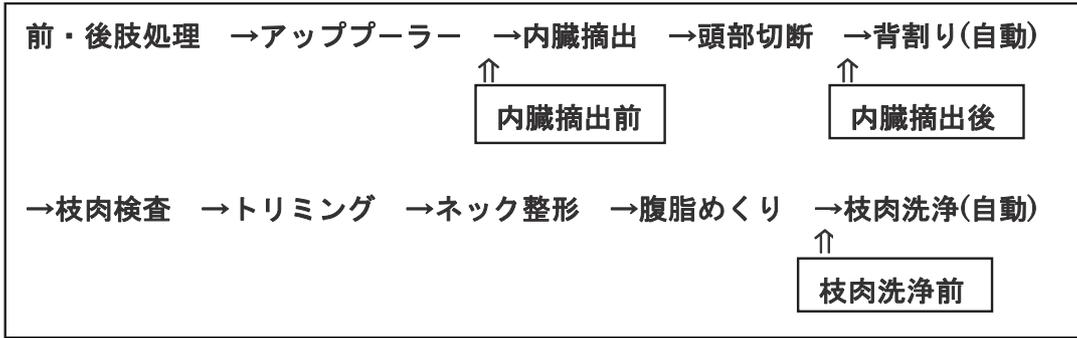
図1 変更前の枝肉処理工程およびふきとり部位

平成22年12月から翌年5月まで15~16回、枝肉(31頭)、作業員のナイフおよびナイフをもたない方の手指(以下「手指」)について拭き取り検査を実施した。拭き取り対象枝肉は作業開始から250頭目前後とし、枝肉拭き取りの工程箇所は、同一個体の内臓摘出前、内臓摘出後、枝肉洗浄前の3カ所とし、横型スキナー設置後は内臓摘出後の代わりに背割直後とした(図1、2)。

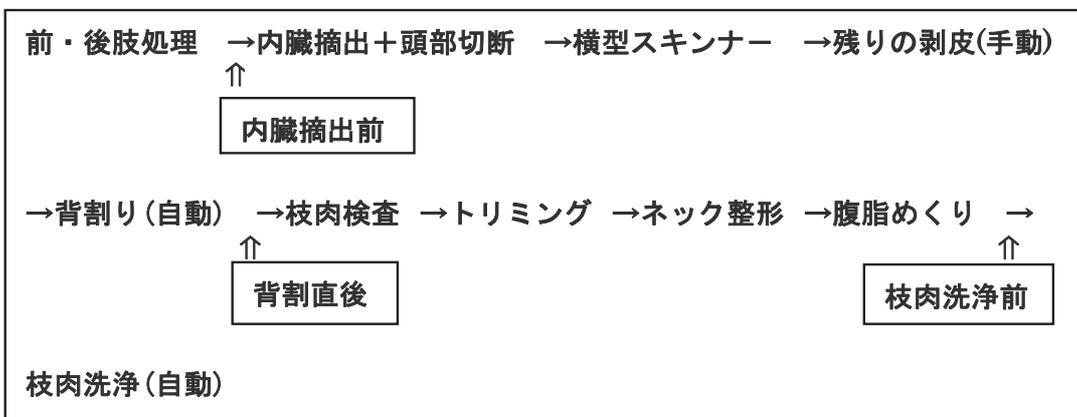
図2 変更後の枝肉処理工程およびふきとり部位

※ 介ふきとり箇所 ネック整形：頸部筋肉および脂肪の整形腹脂めくり：片側の腹膜の剥離

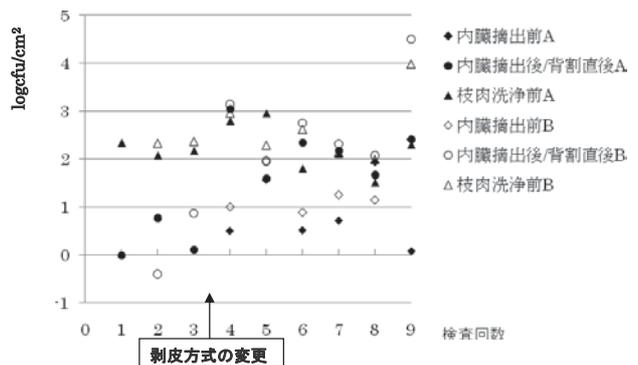
生菌数では左腹部の背割直後、枝肉洗浄前で共に 10^3 cfu/cm²程度で変更前と比べて1オーダー増加していた。大腸菌群数では、左腹部の枝肉洗浄前で 10 cfu/cm²程度となり、変更前と比べ1オーダー増加していた。左腹部

図3 左腹部の工程別生菌数の推移 ABは個体を示す

の検査回数毎の工程別生菌数状況を図3に示す。

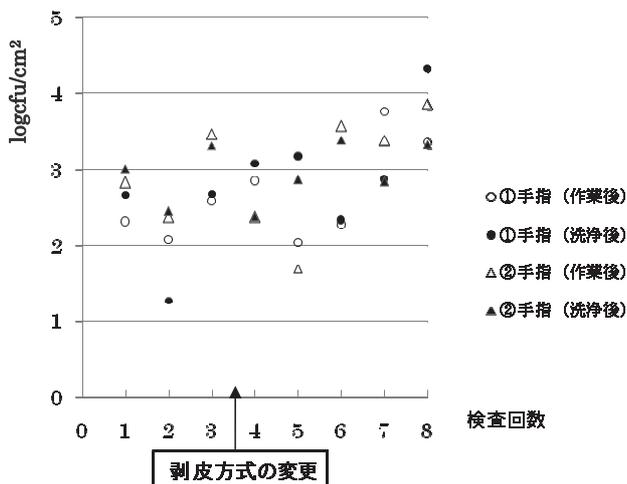
この結果から、剥皮後に左腹部に最も接触する機会の多い内臓摘出作業者の手指に着目し、生菌数を同様に検査したところ、作業直後および洗浄直後において共に 10^3 cfu/cm²程度となり変更前と比べ1オーダー増加していた(図4)。

図4 内臓摘出作業2名の手指の生菌数の推移

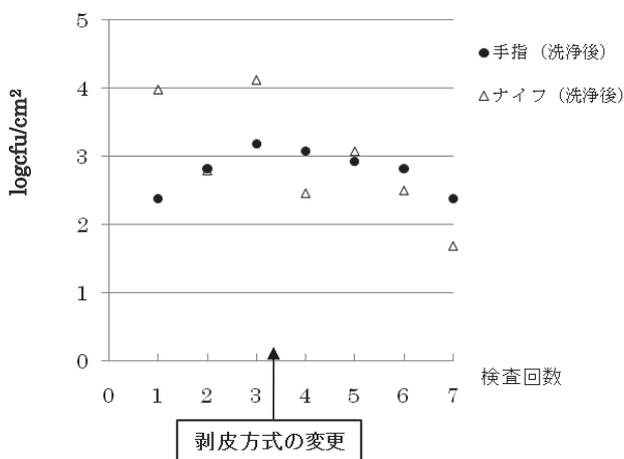
図5 トリミング作業者の洗浄後の手指およびナイフの生菌数の推移

ころ、洗浄直後での手指は 10^2 cfu/cm²に対し、ナイフは 10^3 cfu/cm²程度と高値を示した(図5)。ナイフは使用頻度が少ないにもかかわらず、生菌数が手指より高いことから、作業状況を繰り返し観察した。その結果、ナイフを温湯洗浄せず、また消毒槽にも入れずに腰ベルトのナイフサックに入れる動作を度々確認した。この動作には習慣性がみられ、ナイフの温湯洗浄および消毒が不十分となっていると判断した。また、温湯洗浄設備が作業者の真後ろに設置されているため、手指を洗浄する動作が円滑かつ迅速にできていないことも確認した。

- ・作業員個々に拭き取り結果を表やグラフに示し、注意点を記述し通知。
- ・標準作業手順書(SOP)の遵守や手指やナイフの洗浄・消毒の徹底を作業員および事業者に指示。
- ・SOPを作業員の待機室に置き、随時閲覧可能にすること。
- ・トリミング作業員のナイフサック付き腰ベルトの廃止。

示したため、作業手順や消毒方法を重点に監視を実施した。その結果、腰ベルトのナイフサックの使用がナイフの洗浄消毒に支障となっていると判断しこのベルトを廃止した。

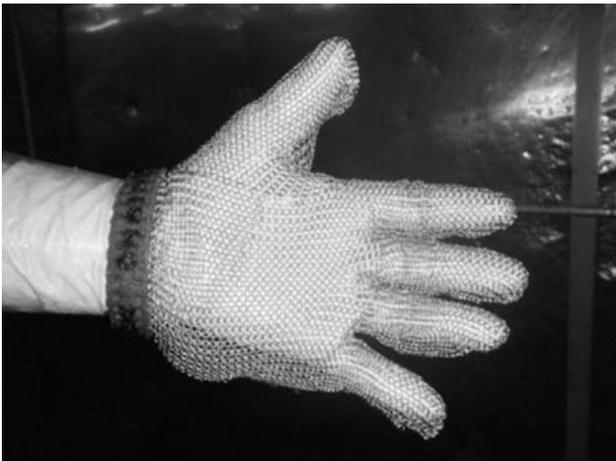
- ・切削防止のため使用しているメッシュグローブ(写真1)の掌面に脂肪などの強固な付着を確認。メッシュグローブは、ステンレスの網目構造のため脂肪などが挟まりやすく、通常の洗浄ではとれにくい。

- ・メッシュグローブの構造上、洗浄困難のため手指の洗浄直後の生菌数が高いのではないかと推察。

写真1 作業者の装着するステンレス製メッシュグローブ

- ・作業員の理解を得て、メッシュグローブの上からニトリル手袋(写真2)を装着し作業可能か試行。

- ①内臓摘出以降の工程の全ての作業者にメッシュグローブの上にニトリル手袋を装着させる。
- ②メッシュグローブでは枝肉に触れないこと。

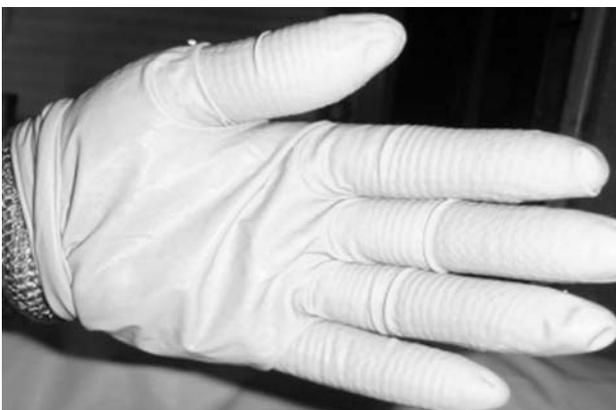
写真2 メッシュグローブの上に装着したニトリル手袋
アクリロニトリルと1、3-ブタジエンとの共重合体がニトリルゴムで、これを原料とした耐油性、耐摩耗性、引き裂き強度に比較優れ、安価な使い捨てゴム手袋

- ・内臓摘出作業者の手指の洗浄直後の手指の生菌数は、剥皮方式変更前の 7.0×10^2 から 60 cfu/cm^2 前後となり、2オーダー低下した。

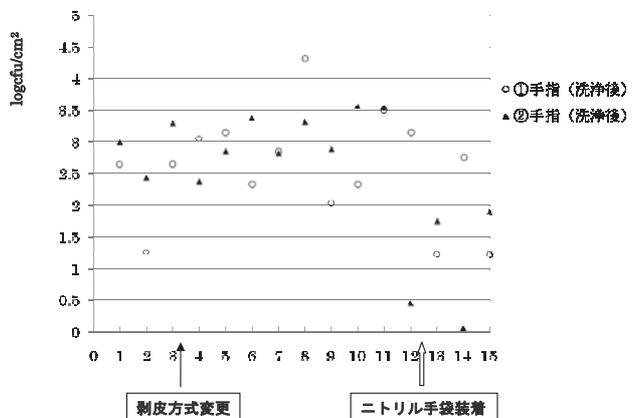
<p>〈内臓摘出作業者〉</p> <ul style="list-style-type: none"> ・内臓摘出作業者の洗浄直後の手指において生菌数は、変更前の10^2台まで低下 (図6)。 ・大腸菌群数は、洗浄直後の手指およびナイフは10台となり、変更前より増加 (表2)。
<p>〈左腹部〉</p> <ul style="list-style-type: none"> ・大腸菌群数の平均値は、背割直後で2.3 cfu/cm^2まで低下。 <p>〈背中〉</p> <ul style="list-style-type: none"> ・剥皮方式の変更前と比べ、生菌数の平均値は枝肉洗浄前で$3.9 \times 10 \text{ cfu/cm}^2$となり1オーダー低下。 ・大腸菌群数の平均値は枝肉洗浄前で0.65 cfu/cm^2となり1オーダー低下 (表3)。

図6 内臓摘出作業者2名の手指の洗浄直後の生菌数の推移
